## Trabajador de mantenimiento eléctrico de la ciudad electrocutado al instalar cables para cámaras de seguridad, Ohio (FACE 2019 -01)

**INFORME #: 2019-01 FECHA DEL INFORME: 29 de julio del 2021**

## Trabajador de mantenimiento eléctrico de la ciudad electrocutado al instalar cables para cámaras de seguridad, Ohio

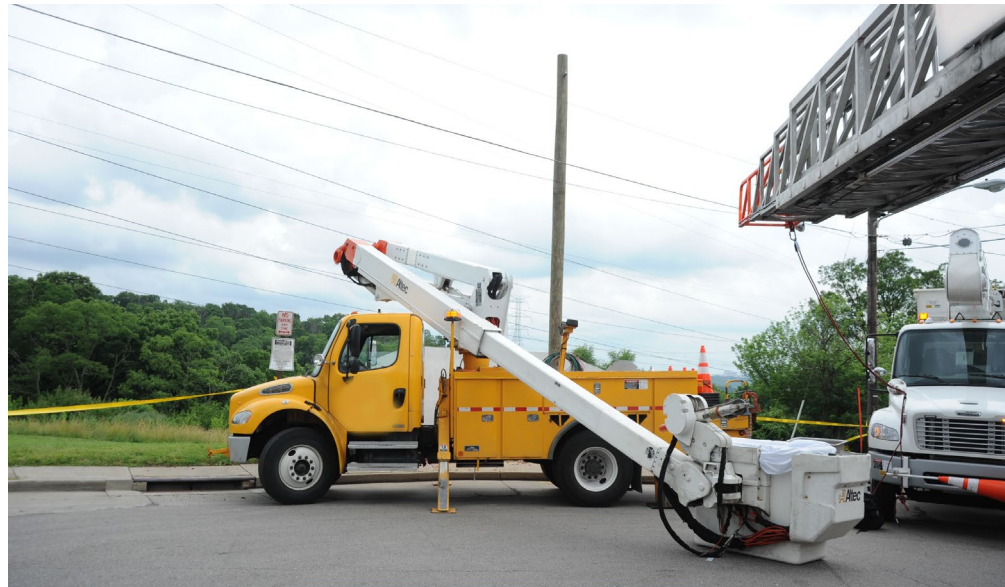
Camión grúa con elevador  
de pluma articulada Freightliner M2  
(Foto cortesía del Gobierno de la ciudad)

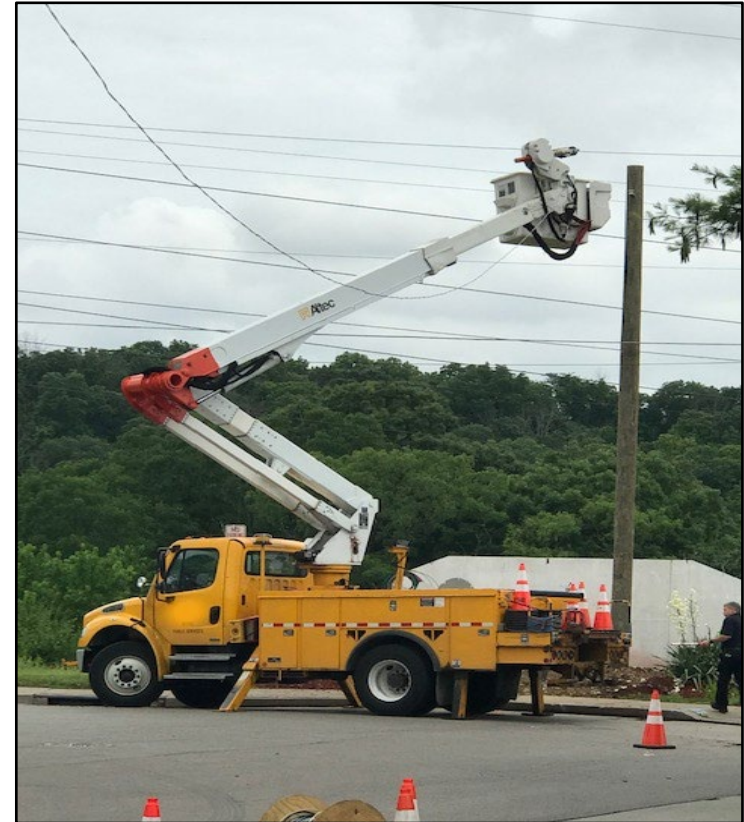
Posición del camión grúa en la calle sin salida en el momento del incidente. (Foto cortesía del Gobierno de la ciudad)

- Se cree que el trabajador no se dio cuenta de su proximidad a los cables eléctricos mientras realizaba esta tarea y su hombro derecho hizo contacto con el cable eléctrico energizado

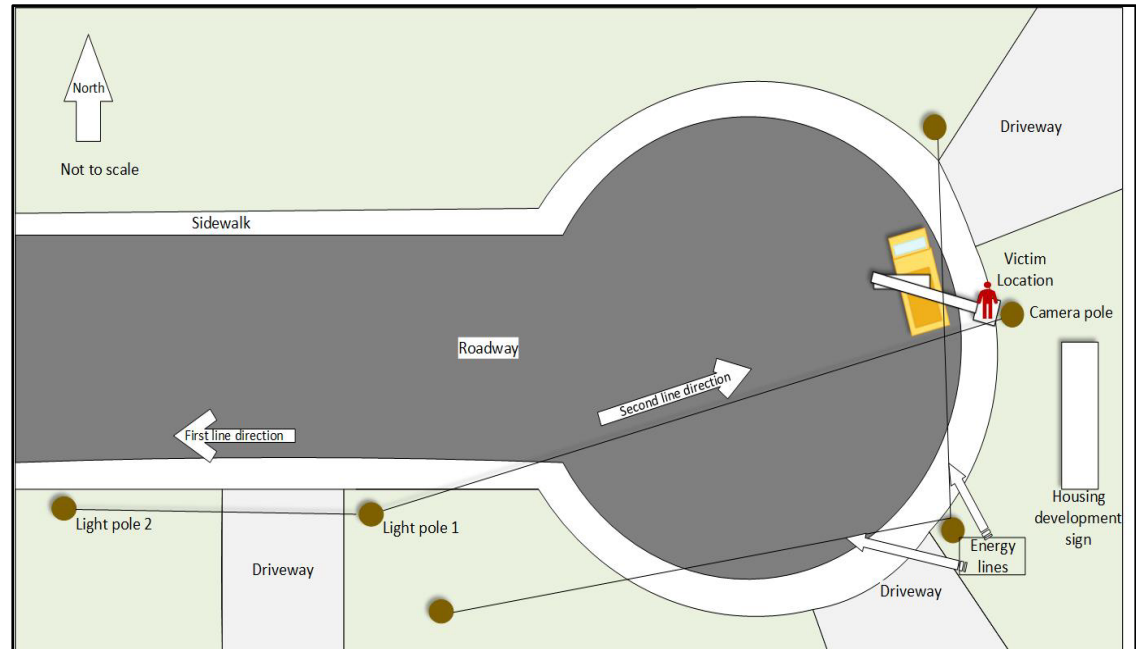
Dibujo de la ubicación del incidente.

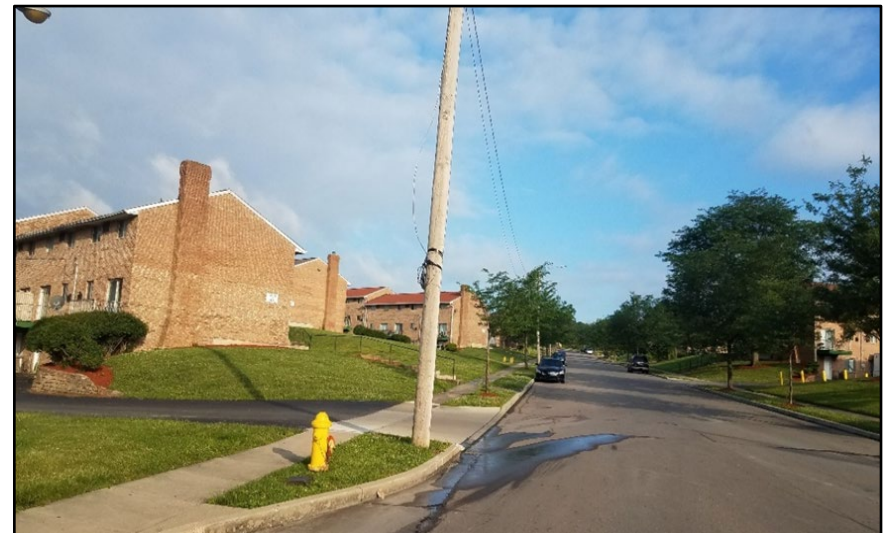
Postes de luz a lo largo de la calle  
(Foto cortesía del Programa de Reducción de Riesgos  
en Empleos Públicos)

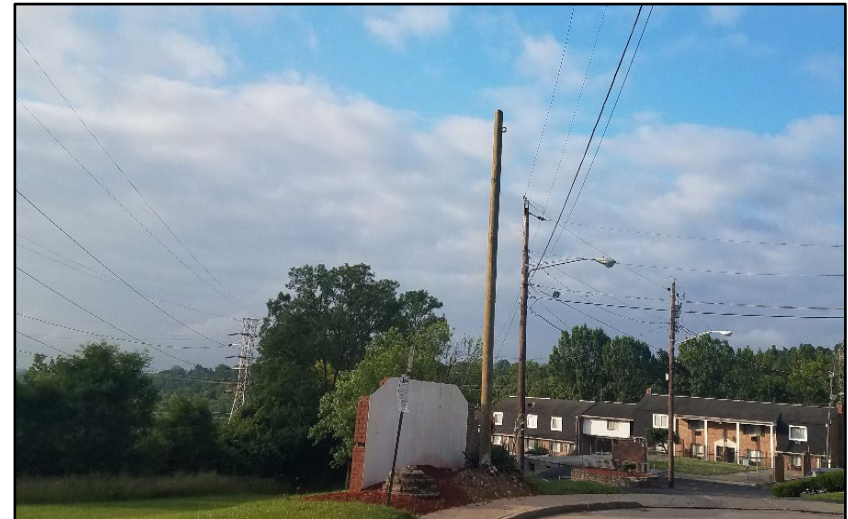
Nuevo poste con cámara al fin de la calle  
sin salida
