Prevención de muertes y lesiones de bomberos que trabajan en pisos dañados por el fuego

DHHS (NIOSH) publicación N.º 2009-114

febrero de 2008

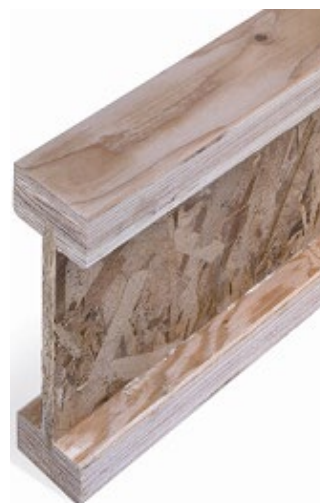
Figura 1 Viga de madera procesada doble T. Foto cortesía de APA-Engineered Wood Association.

Las vigas de madera procesada doble T son una nueva tecnología en el sector de la construcción y ofrecen varias ventajas comparadas con los métodos de construcción tradicionales. Las vigas de madera procesada doble T son por lo general prefabricadas con madera aserrada o compuesta tanto para las bridas de arriba como para las de abajo (generalmente 1 ½ a 3 ½ pulgadas de ancho) y alma vertical cubierta de madera contrachapada o tablero de virutas orientadas (OSB) (3/8 a 7/16 pulgadas de grosor) (véase figura 1). Las vigas de madera procesada doble T son más livianas, rígidas y no se alabean, ni doblan ni se encogen como los materiales tradicionales de construcción.

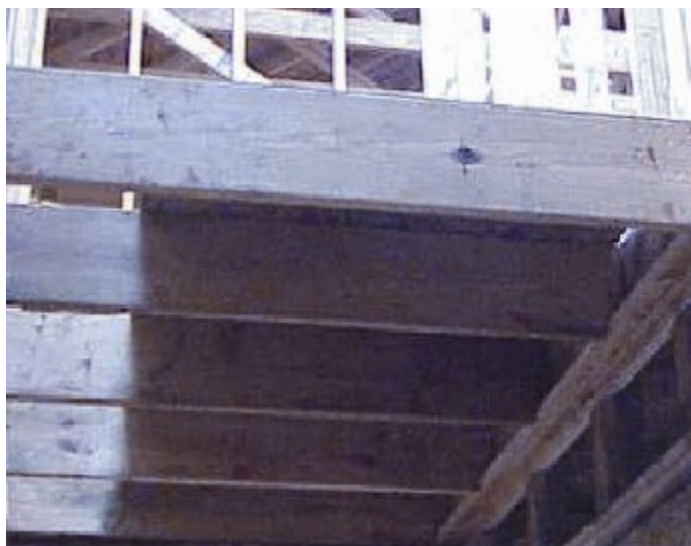
Figura 2 Vigas de pisos tradicionales.

La viga de madera procesada doble T tiene un perfil diferente que la viga de madera tradicional o aserrada estándar (véase figura 2) y en las pruebas, ardió más rápidamente. Como ocurre típicamente, la parte final del cuerpo de la madera se consumió primero (véase figura 3). Varios grupos llevaron a cabo pruebas para deducir el tiempo en que la madera tarda en deteriorarse, los más recientes fueron de *Underwriters Laboratories (UL)* [2008]; [Straseske and Weber 1988; Weyerhaeuser 1986]. Las pruebas UL muestran que el montaje de las vigas livianas prefabricadas (doble T) no protegidas puede deteriorarse en solo 6 minutos, y que el de las residenciales de construcción tradicional no protegidas se deteriora en menos de 19 minutos. Estudios anteriores en los que se usaron métodos de prueba diferentes indican tiempos

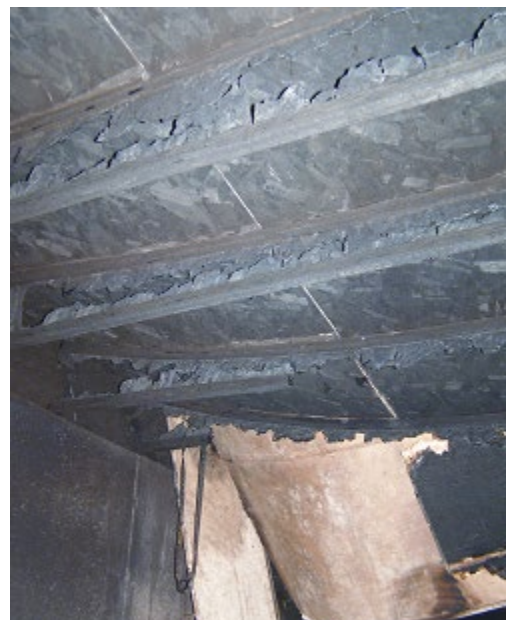
Figura 3 Vigas doble T dañadas por el fuego desde donde cayeron las víctimas. Observe cómo el alma vertical está casi completamente consumido [NIOSH 2006a].
